## ОСОБЛИВОСТІ КАТАЛІТИЧНОЇ КОНВЕРСІЇ МЕТАНУ

В роботі розглянуті особливості каталітичної конверсії метану в агрегатах синтезу аміаку. У процесі синтезу аміаку важливу роль відіграє отримання синтез газу, а саме: стехіометричної суміші  $N_2$  та  $H_2$ . Якщо азот знаходиться в достатній кількості в повітрі, то водень потрібно добувати. У великій кількості Гідроген міститься у вуглеводнях та воді, тому в процесі отримання синтез газу використовують парову конверсію метану з подальшим очищенням газу від Оксигеновмісних сполук. Процес конверсії енергомісткий і проходить з використанням нікелевого каталізатора [1]. Використання будь-якого каталізатора технологічно ускладнює процес шляхом створення внутрішнього опору; часткової деструкції каталізатора в процесі експлуатації; втрати його активності та ін. [2-3]. У доповіді розглянуто причини виникнення несправностей роботи печей первинного риформінгу метану, а саме зв'язок стану каталізатору та аварійних зупинок роботи агрегату у зв'язку з виходом труб печі з ладу. Оскільки з різним інтервалом роботи агрегатів, в світовій практиці були випадки пошкодження труб печі, що не є причиною природного зносу труб (корозії чи точкового витончен

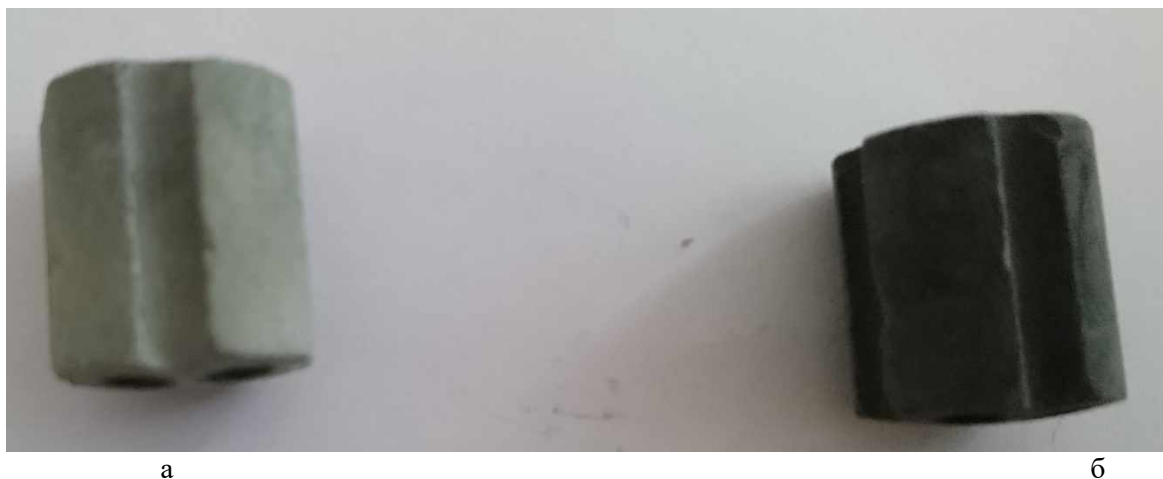
Відповідно до технічної документації, строк експлуатації нікелевих каталізаторів (рис 1) в середньому становить 8-10 років. Проаналізовано два зразки каталізатора: контрольний, який зберігався в статичних умовах і був герметично упакований (рис. 1 (а)) та каталізатор, що був в роботі 9 років (рис. 1 (б)). При вивантаженні відпрацьованого каталізатора (рис. 1(б)) біло відмічено, що основна частина каталізатора не піддалася суттєвому руйнуванню. Цілісність гранул практично збережена (~ 90 %).

Рис. 1. Фото нового (а) та відпрацьованого (б) нікелевого каталізатора з вмістом нікелю до початку експлуатації 16% мас

Візуальний аналіз показав зміну кольору каталізатора (рис 1). В умовах каталітичної реакції у відновлювальному середовищі Ni-вмісні оксиди та шпінелі, в залежності від складу, можуть частково або повністю розкладатися з утворенням нанокompatитів, що складаються з частинок високодисперсного металу або сплаву, міцно зв'язаних з залишковими оксидами [4], що пояснює зміну забарвлення поверхні каталізатора.
